# Nyt tag Rønvangen 119 8382 Hinnerup

January 10, 2023

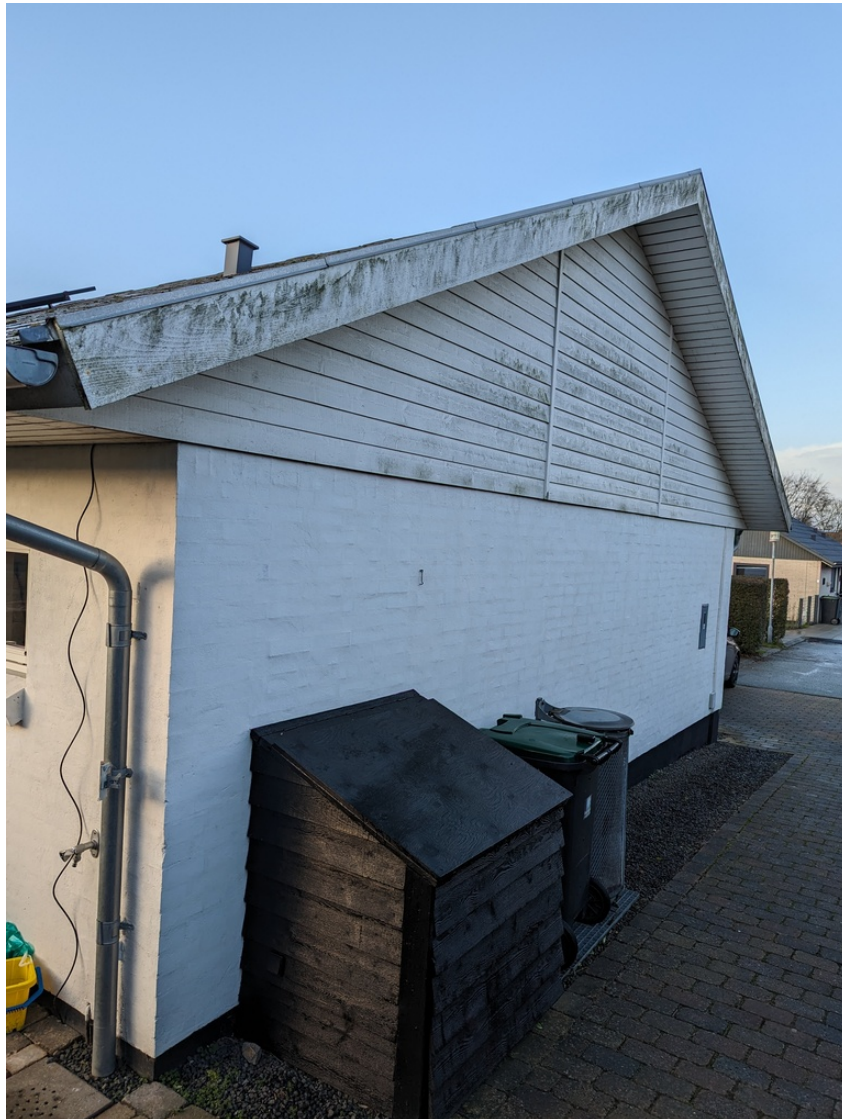
Figure 3: Østlige facade. Bemærk sort pumpehus og manglende ventilation

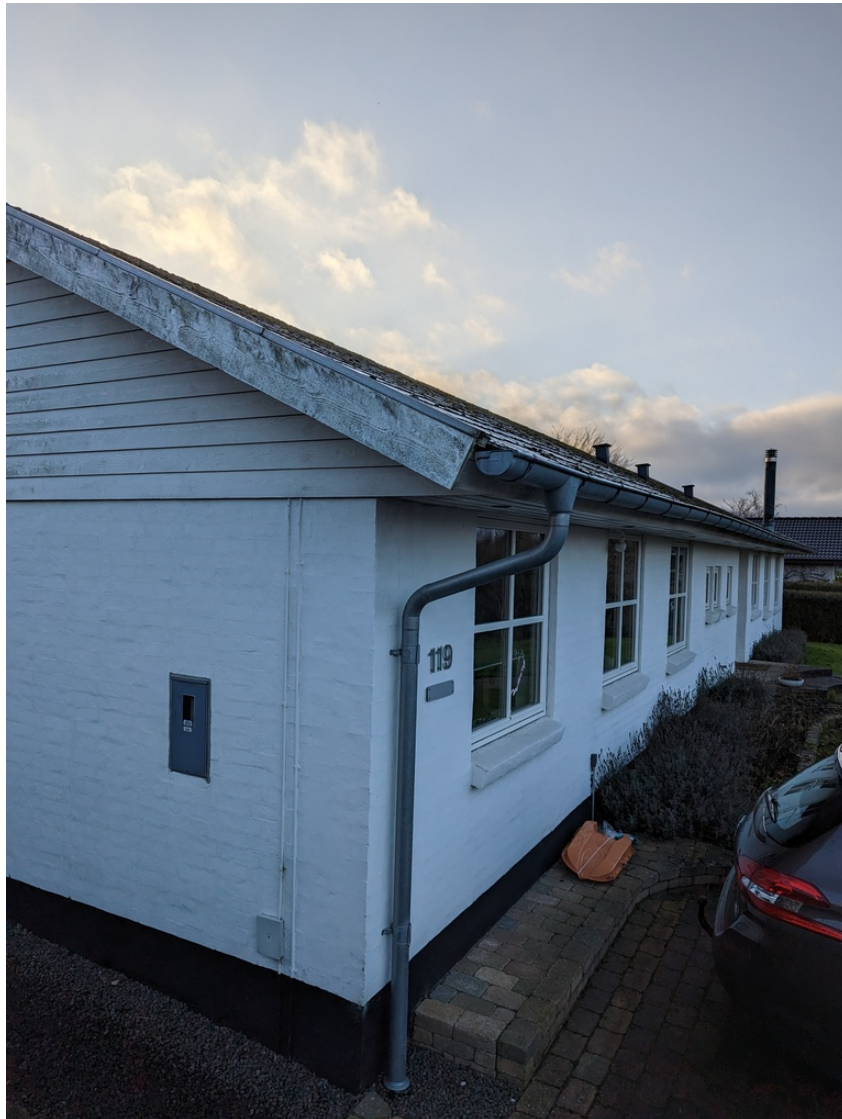
Figure 4: Nordlige facade. Bede kan potentielt være i vejen for stillads.

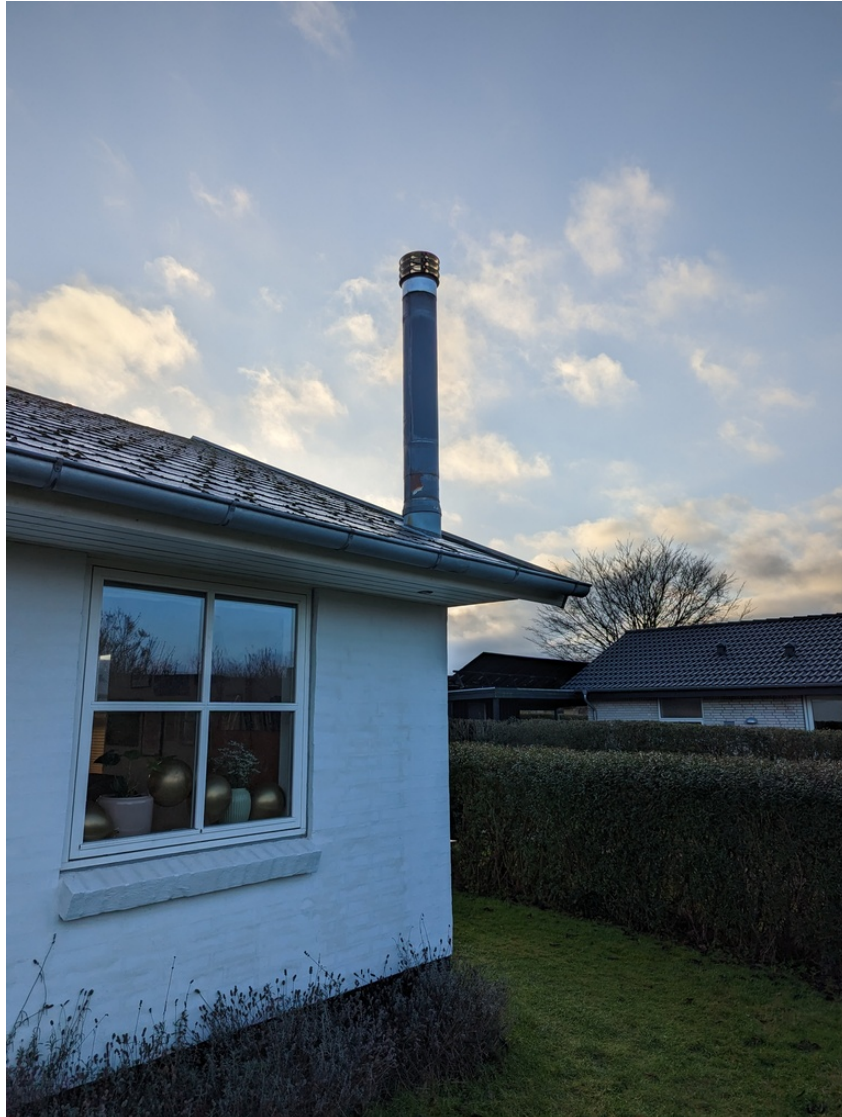
Figure 6: Skorsten ønskes fjernet.

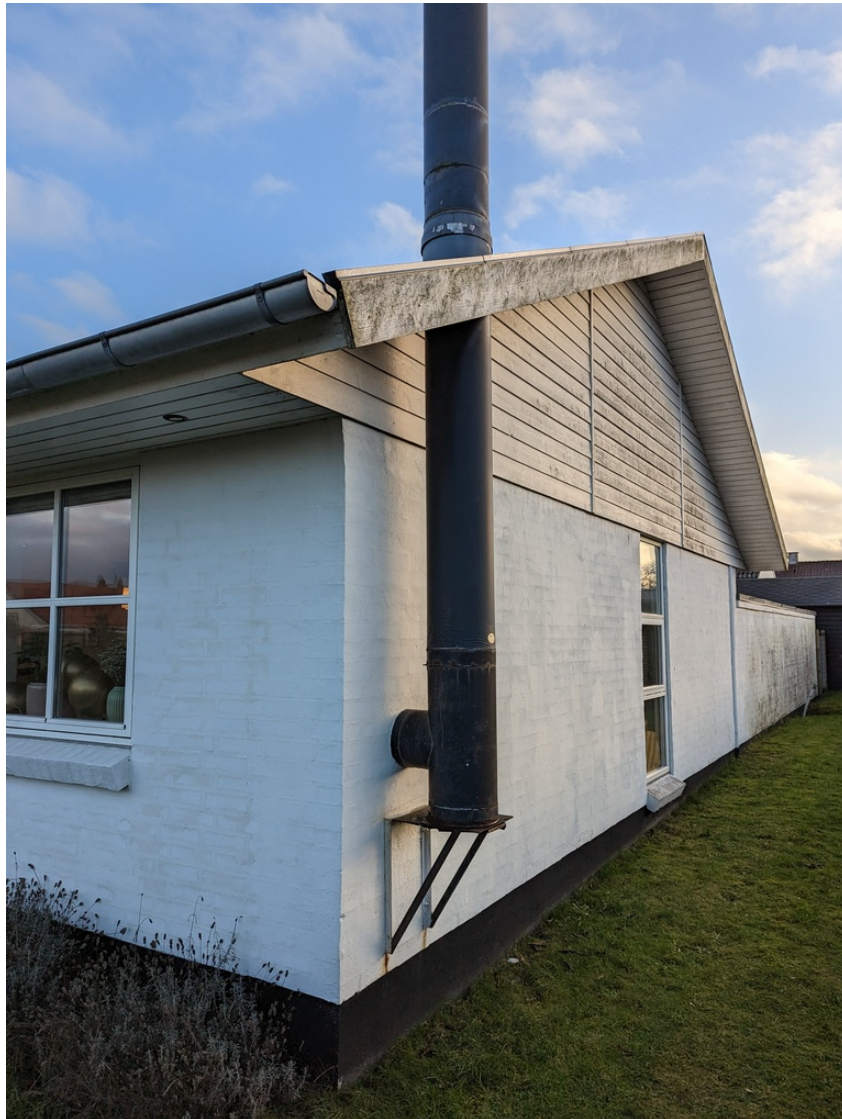
Figure 7: Skorsten ønskes fjernet og hul lukket. Vestlige facade, bemærk igen manglende ventilation.

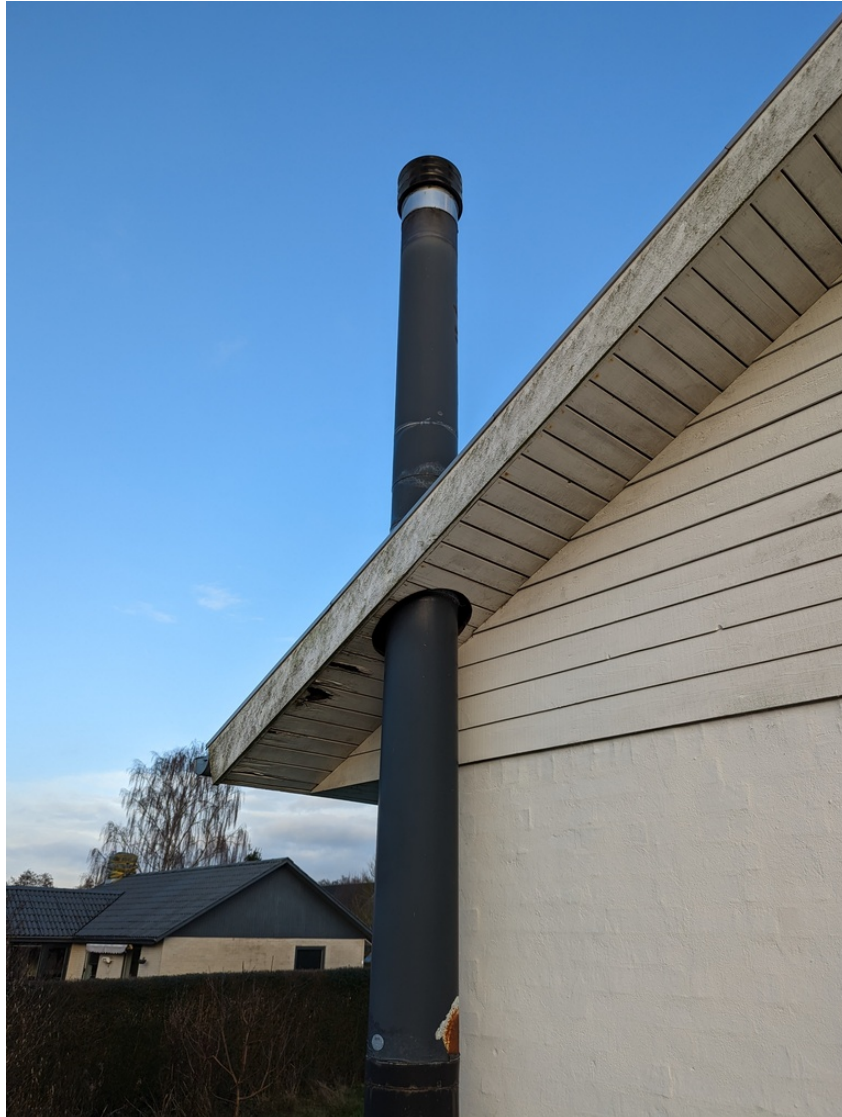
Figure 8: Bemærk råd i træ under skorsten

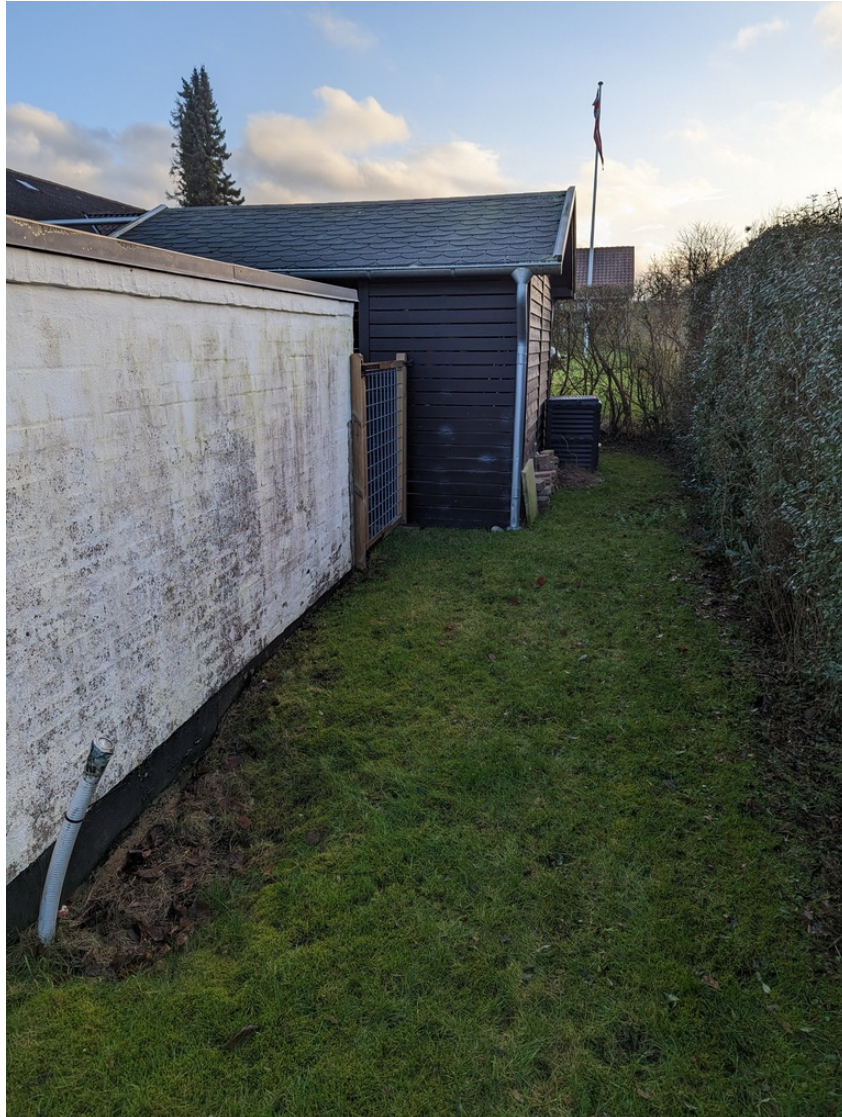
Figure 11: Låge, adgang fra vest mod øst. Bemærk, krydser poolområde, ikke egnet til tung fragt.

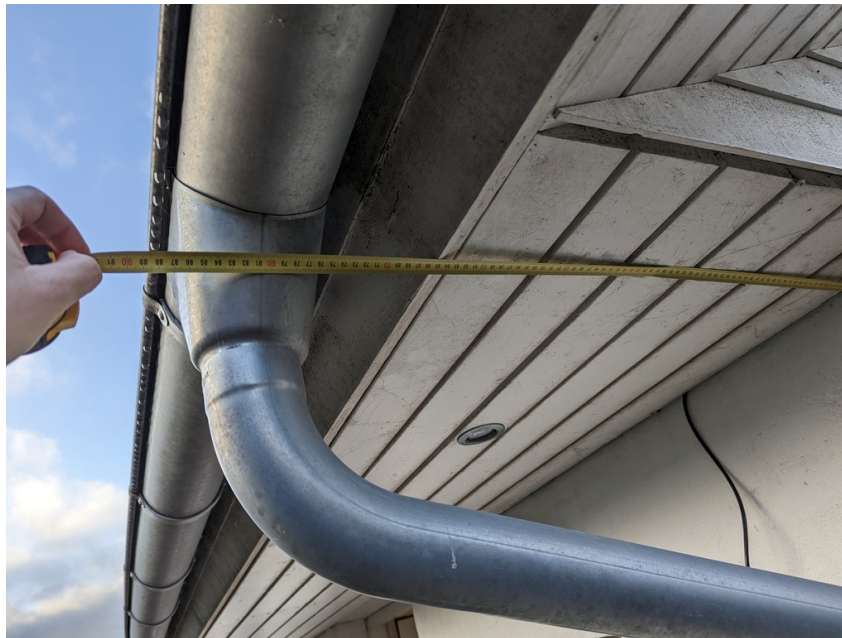
Figure 12: Taget på lange led stikker ca. 85–90cm ud fra muren.

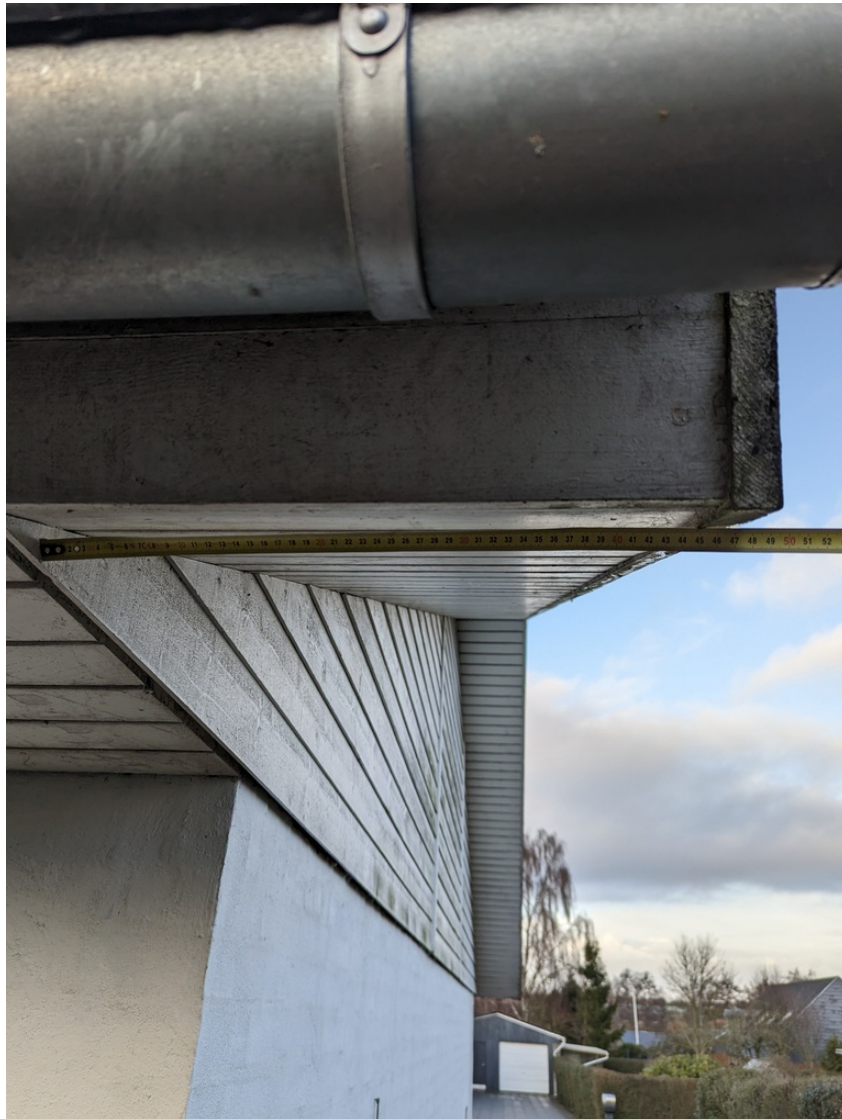
Figure 13: Taget i gavl stikker ca. 50cm ud fra muren.

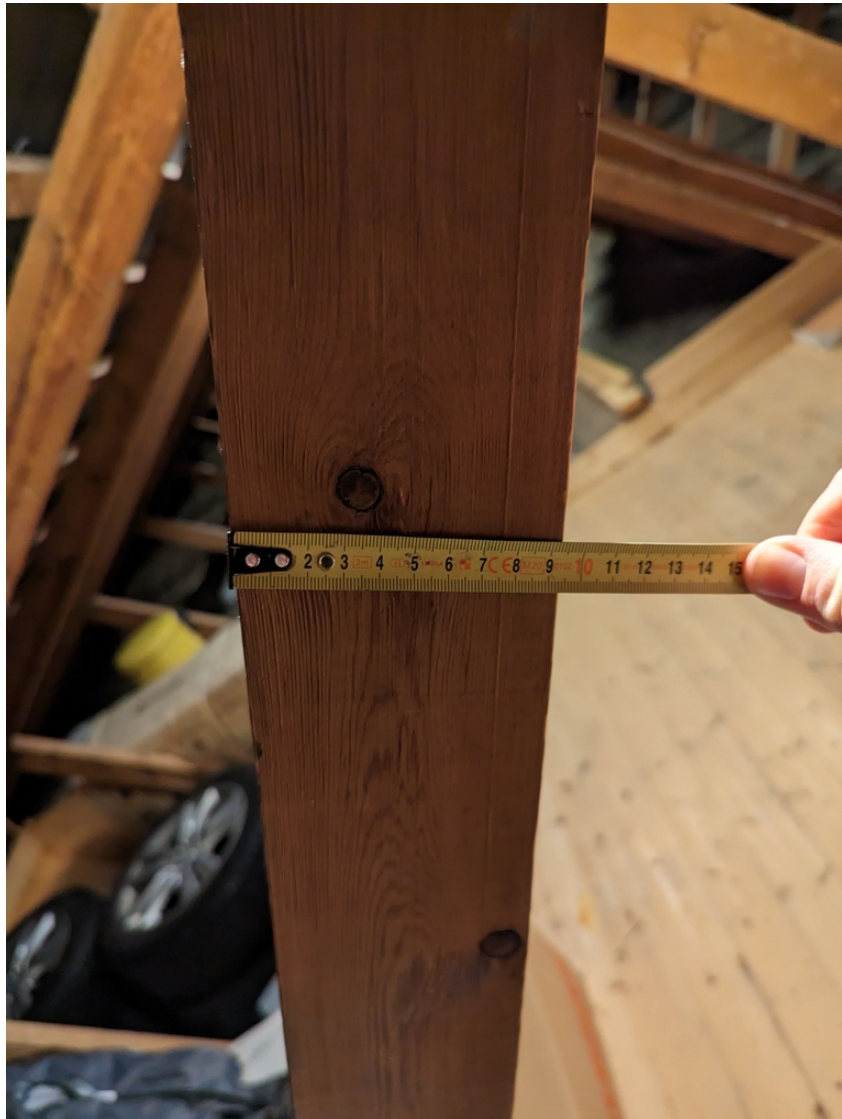
Figure 15: Spær, 9,5cm tykkelse

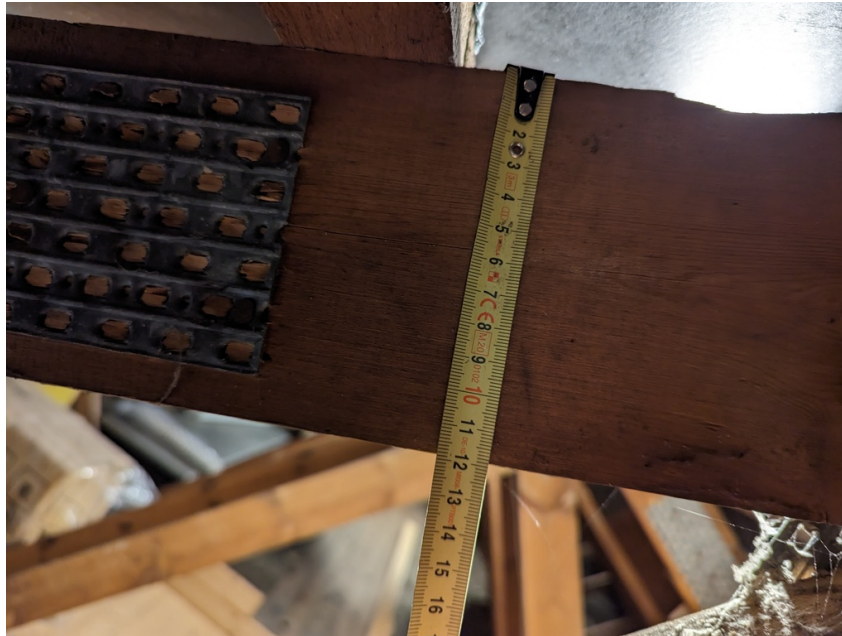
Figure 16: Spær som bærer tag direkte, 12cm tykkelse

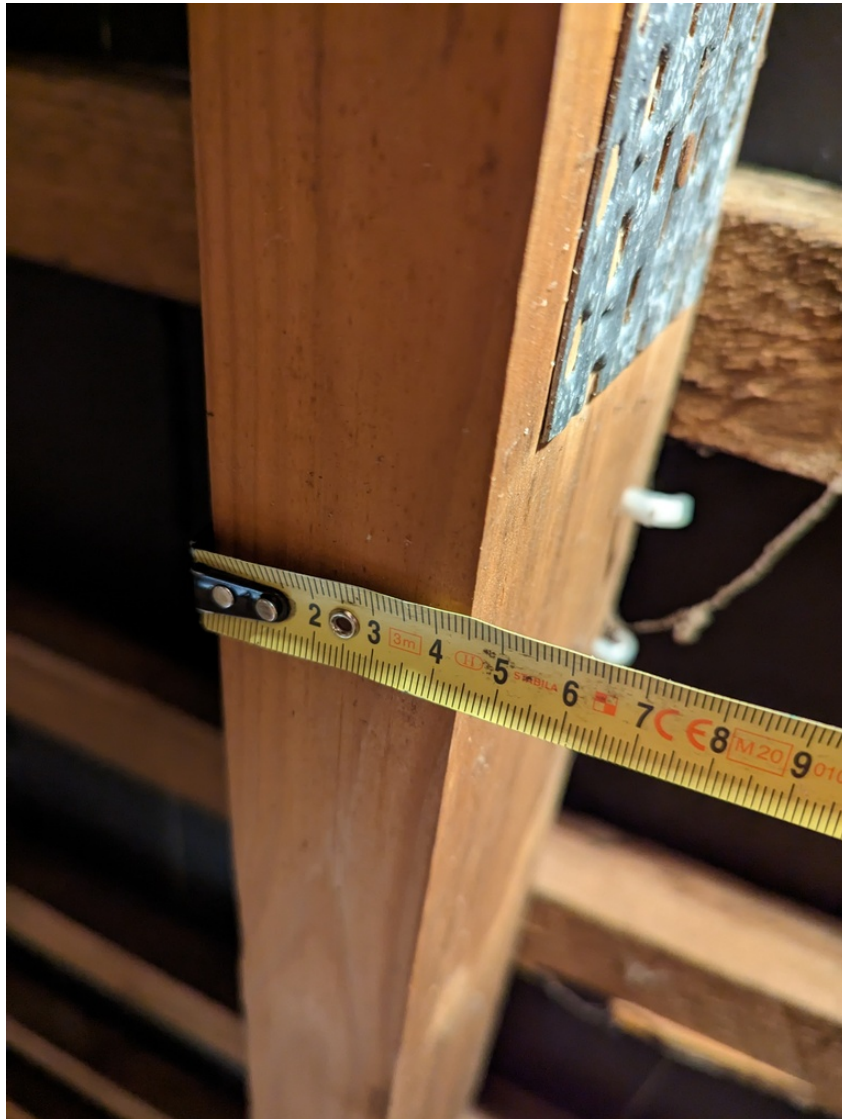
Figure 17: Spær bredde 4,5cm

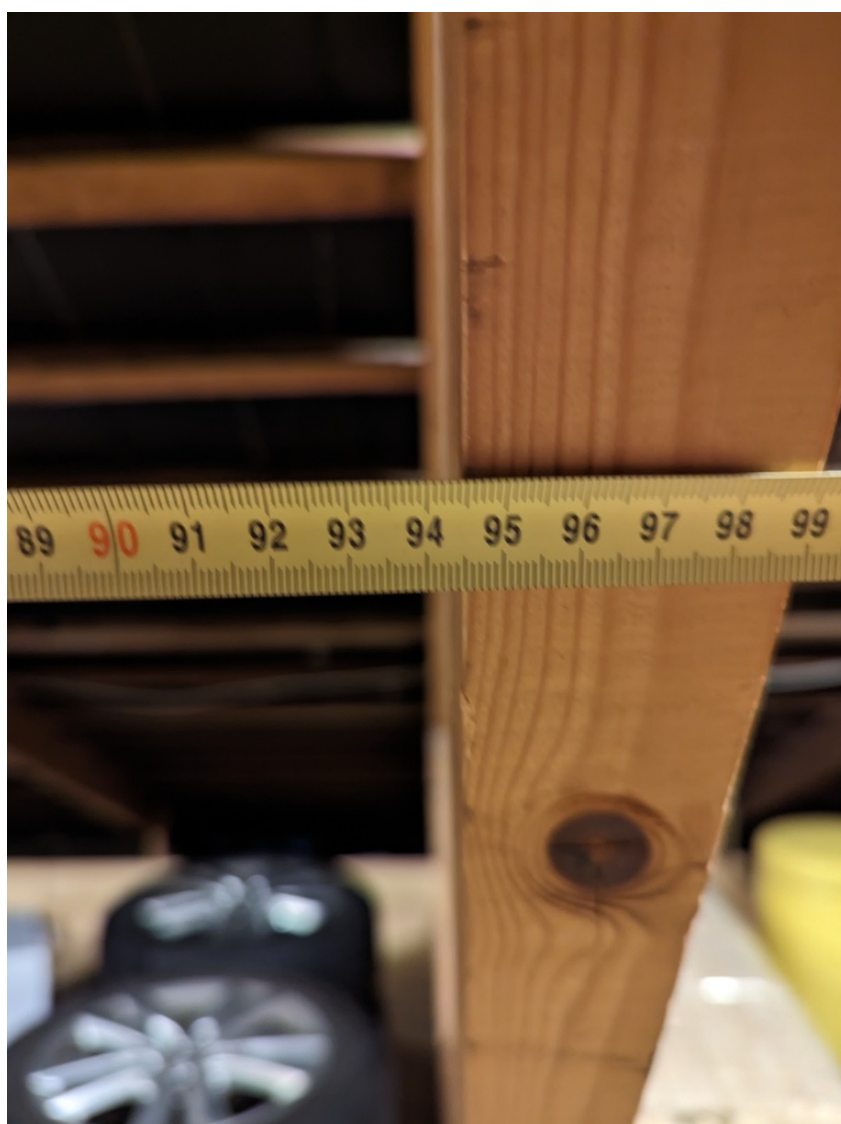
Figure 18: Afstand imellem spær, 94,5cm.

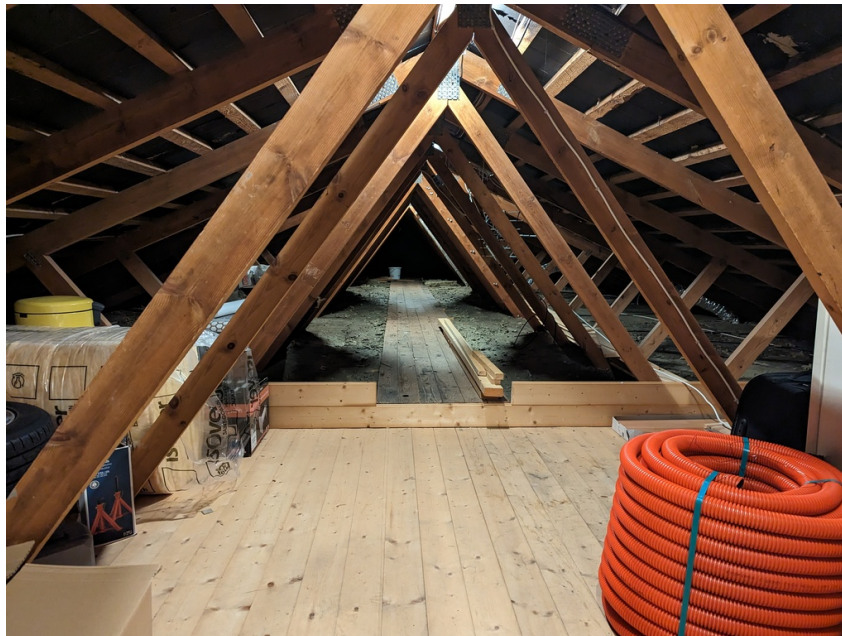
Figure 19: General detalje, gitterspær. Bemærk at første de over trappe til loft har gulv. Dette ønskes dækket med isolering.

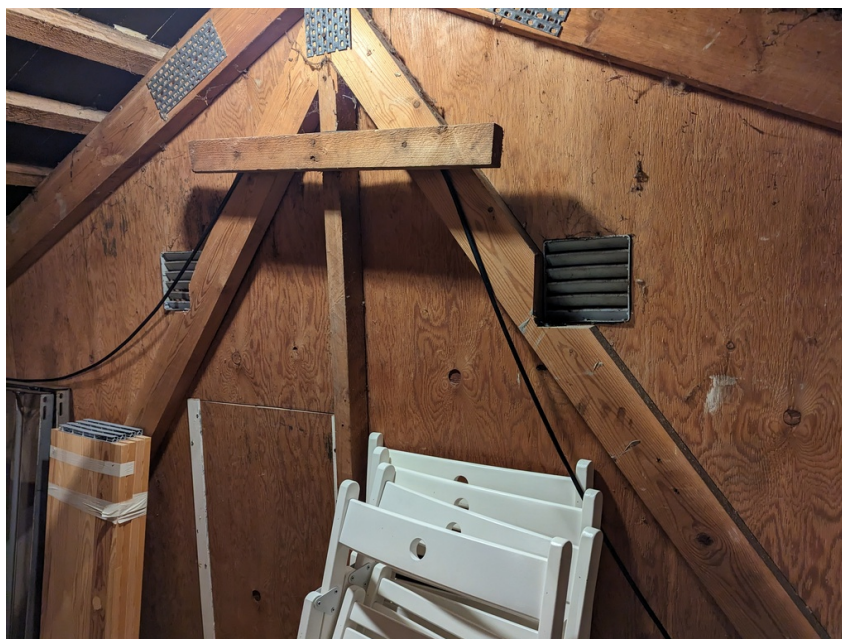
Figure 22: Detalje, interne ventilationshuller i østlige gavl, uden hul i gavl-væggen
